# **EKSPERTYZA TECHNICZNA**

## **Spełnienia wymagań w sposób inny niż podany w rozporządzeniu**

**Dom Pomocy Społecznej  
w Jaworze  
59-400 JAWOR Plac Seniora 3**

***Dotycząca stanu ochrony przeciwpożarowej  
spełnienia wymagań w sposób inny niż podany w rozporządzeniu.***

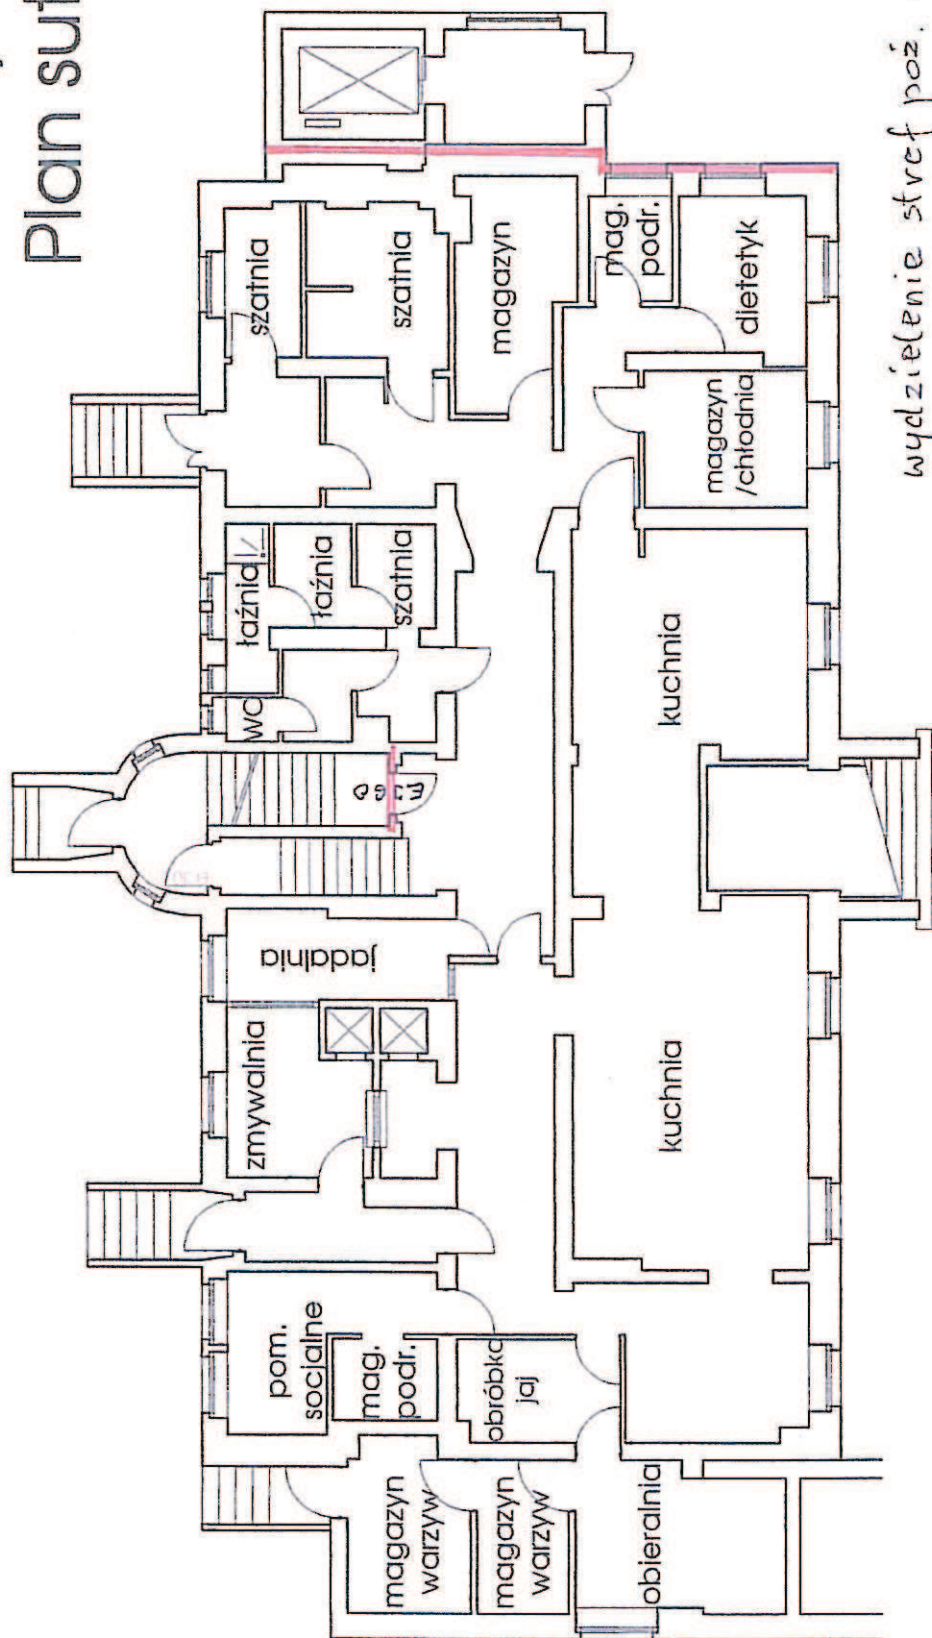
## Plan suterenu

wydzielenie strefy poż. —

W budynku „A” zostanie dokonany podział pionowy tak, że na kondygnacjach będą wydzielone dwie strefy pożarowe a każda z nich będzie obejmowała jedną klatkę schodową obudowaną, zamykaną drzwiami przeciwpożarowymi oraz zabezpieczoną przez zadymieniem. Takie rozwiązanie spowoduje, że strefa pożarowa obejmująca dobudowaną klatkę schodową będzie posiadała dwa kierunki dojścia ewakuacyjnego, natomiast strefa pożarowa przy szybie windowym jeden kierunek dojścia o długości 10 m.

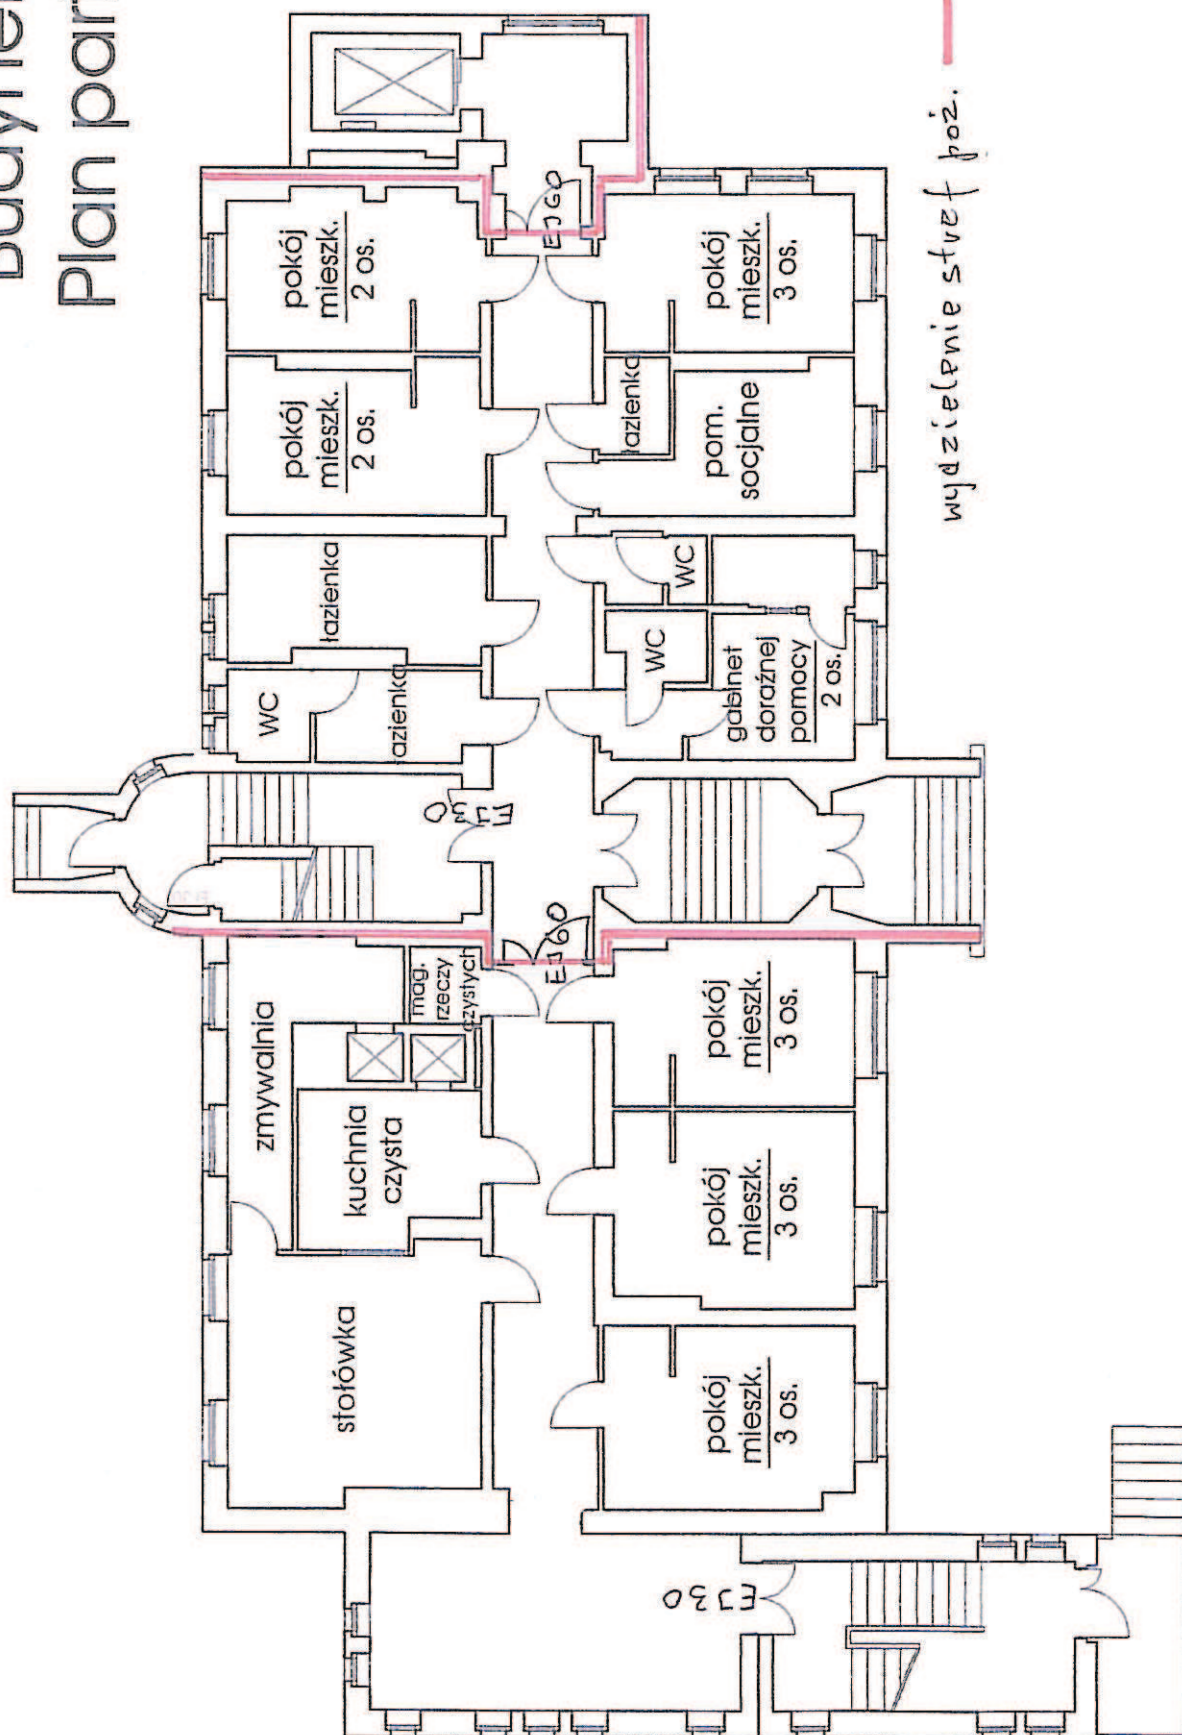
## Plan parteru

wydzielenie strefy poż.

Ponadto kondygnacje budynku od parteru do poddasza użytkowego włącznie, będą podzielone na korytarzach ścianami REI 120 a przejścia zamknięte drzwiami o odporności ogniowej EI 60 tak, że przegroda ta ze ścianami działowymi będzie tworzyła ścianę oddzielenia przeciwpożarowego co pozwoli na uzyskanie dwóch stref i możliwość ewakuacji do innej strefy pożarowej mającej niezależną klatkę schodową jak opisane wyżej.

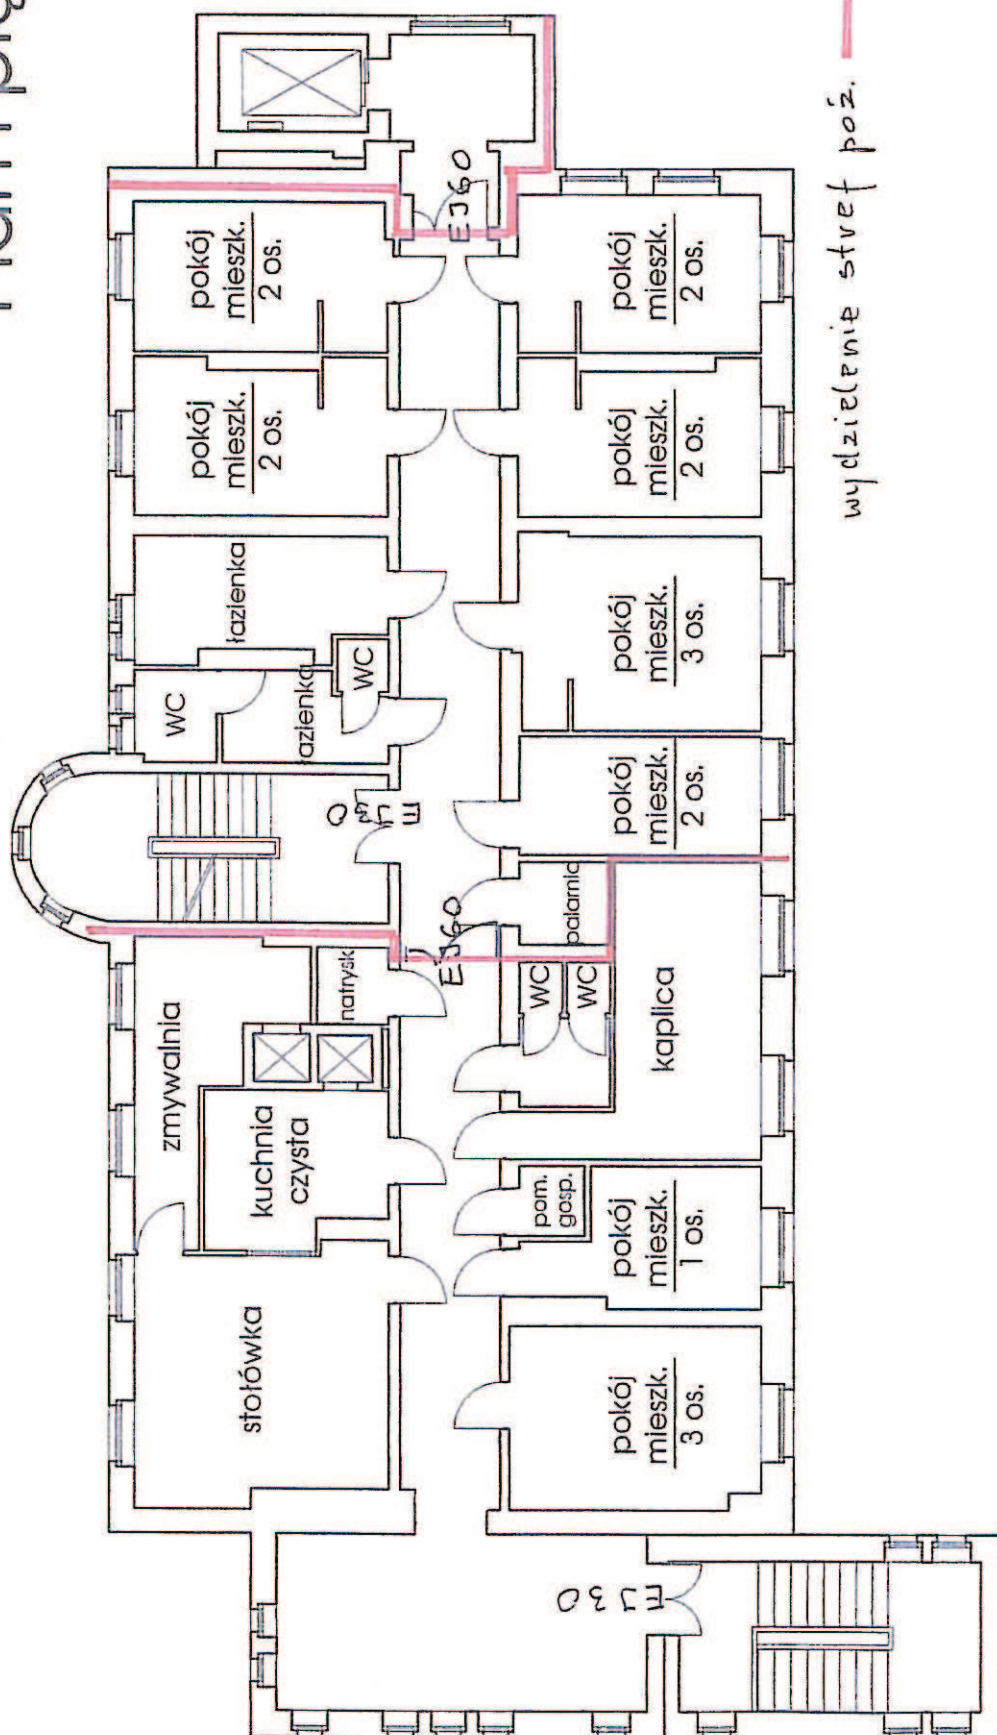
## Plan I piętra

wydzielenie strefy poż.

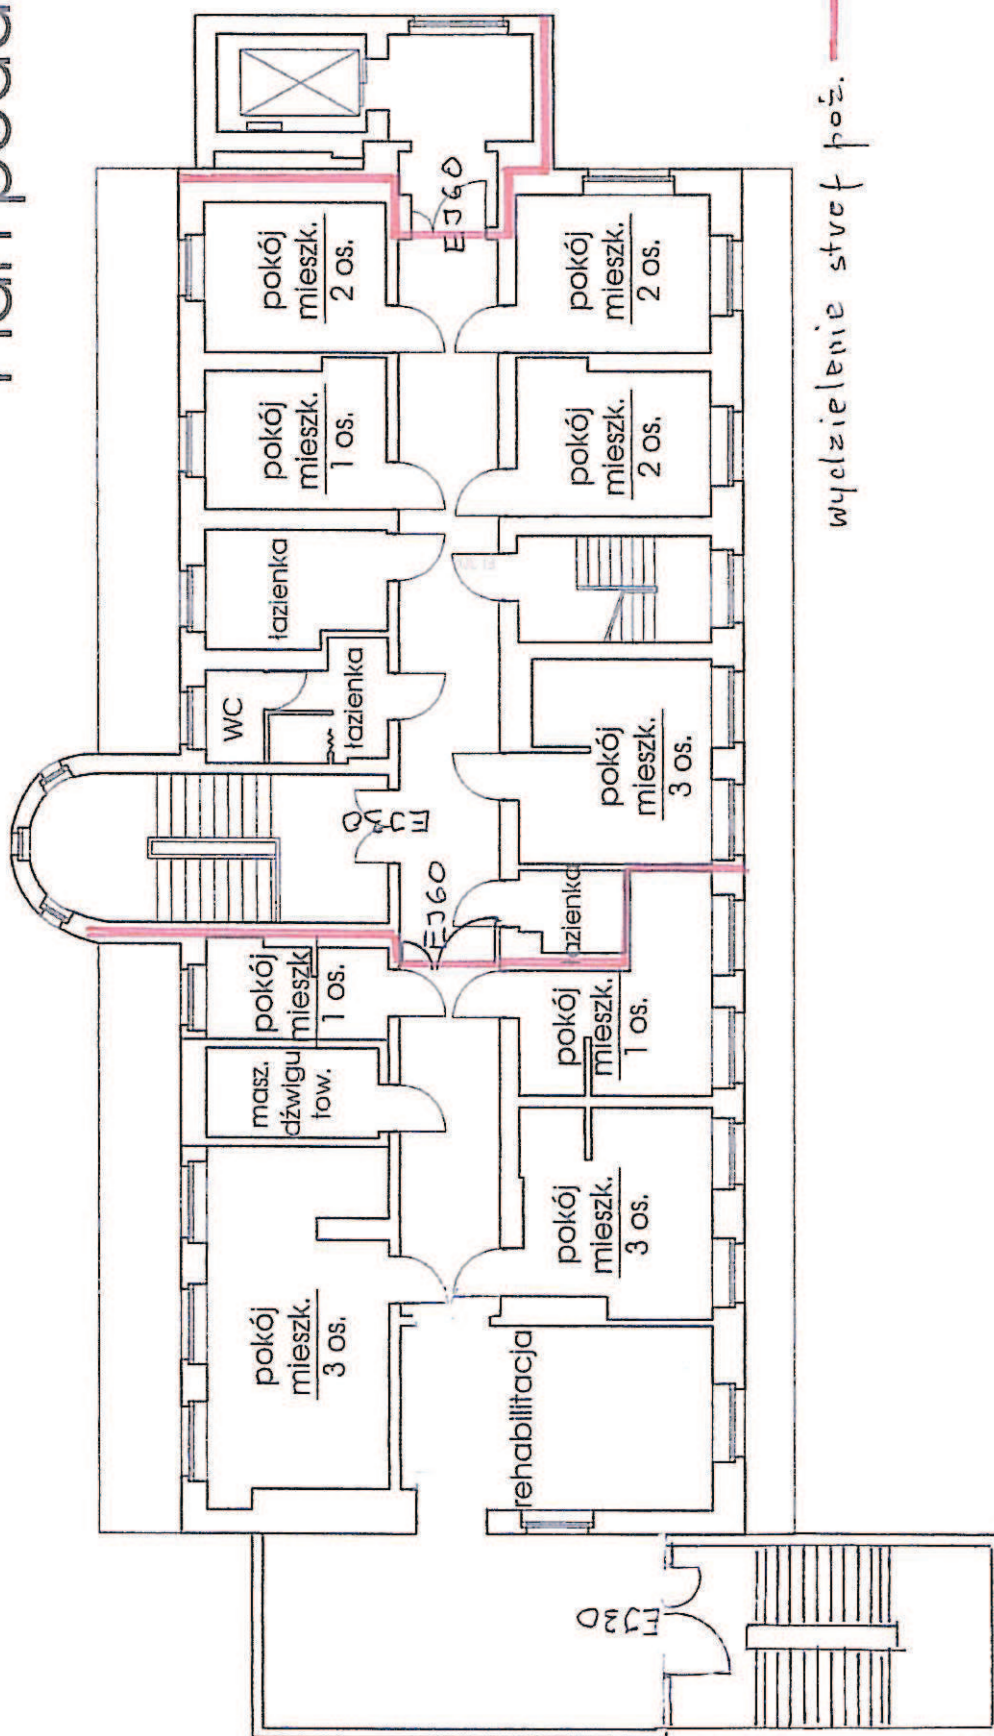
## Plan poddasza

wyczerpienie strefy poż.

Dobudowana klatka schodowa w ścianie szczytowej budynku zostanie doprowadzona do ostatniej kondygnacji tj. poddasza użytkowego, co zapewni wyjście z każdej strefy pożarowej tej kondygnacji.
